ハイドロキシアパタイト被覆処理ステンレス鋼の腐食疲労挙動

山形大学工学部技術部
機器分析専門技術室 佐竹忠昭

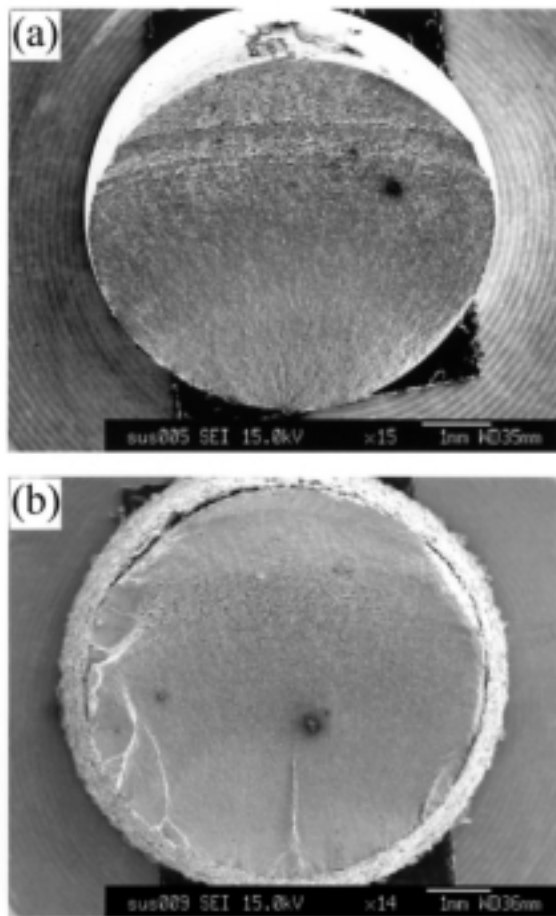
Fig.5 破面の巨視的観察，非処理材(a) $\sigma = 250 \text{ MPa}$ $N_r = 6.3 \times 10^5$ ，被覆処理材(b) $\sigma = 250 \text{ MPa}$ $N_r = 8.9 \times 10^4$

壊源は一個であるのに対して，被覆処理材の破断面には複数の破壊源が小さな半円状に確認される。この結果は被覆処理材を施すことにより疲労き裂が発生しやすくなることを示唆する。

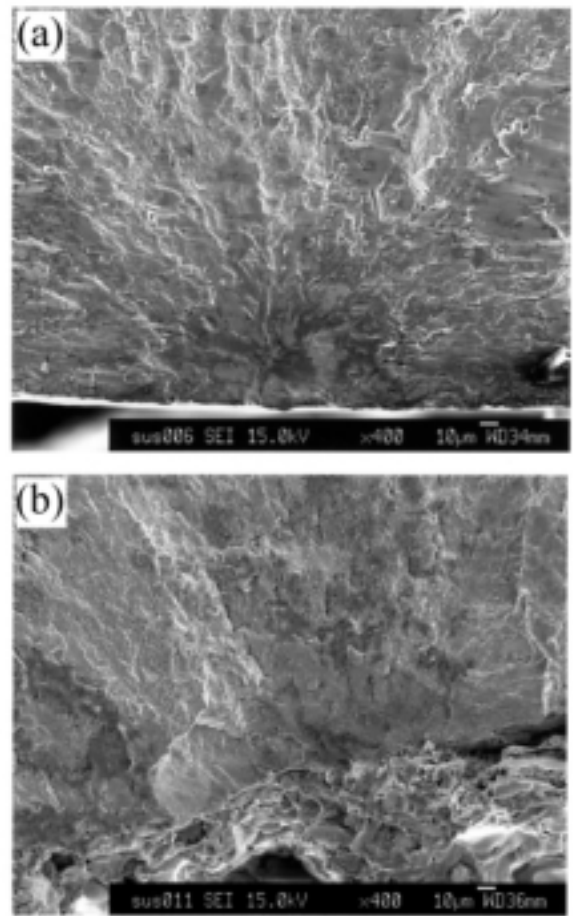
Fig.6 には両材の破壊源の様相を示した。同図(a)の非処理材の場合，腐食生成物は薄く不明瞭であるのに対して，同図(b)の被覆処理材の場合には，明らかな腐食生成物の形成が広範囲に認められる。この結果は被覆処理を施すことによって基材が腐食しやすくなることを示しており，原因として，アンダーコートと基材間の局部電池の形成や隙間腐食が考えられる。また，両材ともに破壊源に腐食ピットの形成は認められない。

Fig.6 破壊源の様相，非処理材(a) $\sigma = 250 \text{ MPa}$ $N_r = 6.3 \times 10^5$ ，被覆処理材(b) $\sigma = 250 \text{ MPa}$ $N_r = 8.9 \times 10^4$

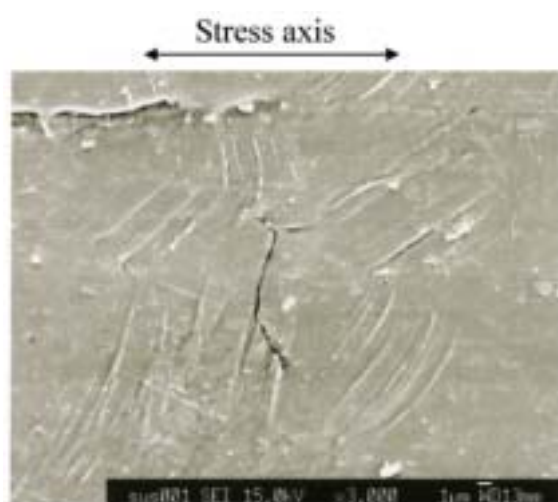
応力振幅 250 MPa の疲労試験で破断後の非処理材の平行部表面様相を Fig.7 に示した。表面には多数のすべり線が認められ，これに沿って突き出しや入り込みが観察される。特に最大せん断応力方向(応力軸に対して 45°) 方向に近いのすべり線が最も活発に活動しており，これらのすべり線に沿って疲労き裂が発生していた。

Fig.7 非処理材の表面き裂,
 $\sigma=250$ MPa, $N_f=6.3 \times 10^5$

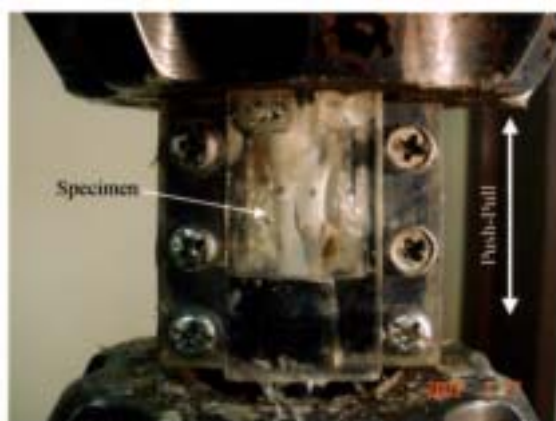
生じたことを示している。また、同図より、トップコートの HAP 皮膜が剥離し、皮膜の一部のみが残存している様子が分かる。これに対して、アンダーコートの Ni-Al 合金溶射皮膜は基材から剥離せず残存している。HAP 皮膜が疲労試験中に剥離する様子は疲労試験中に肉眼でも確認することができた。例を Fig.9 に示した。HAP 皮膜が繰返し応力下で剥離することは、生体用材料として利用する際に大きな問題であり、今後の検討課題である。

Fig.9 HAP の剥離の様子

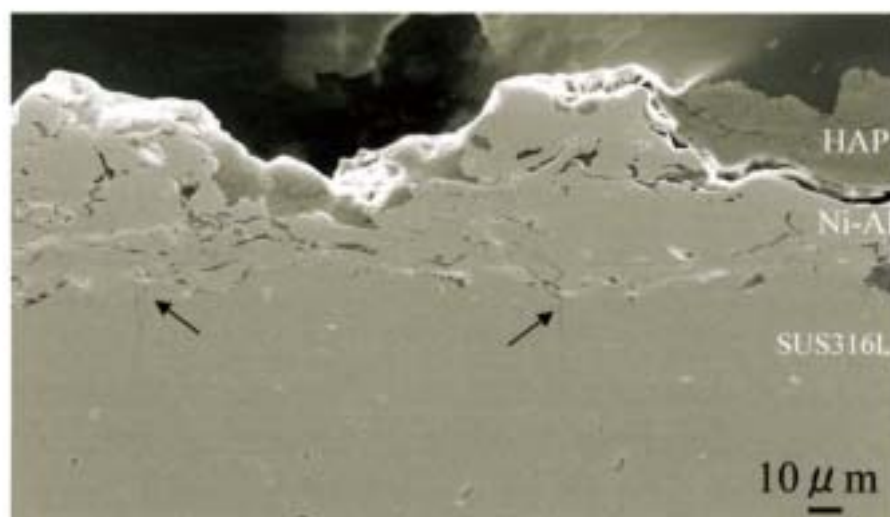
破断後の被覆処理材の縦断面様相を Fig.8 に示した。き裂はグリッドブラスト処理時に形成された凹部から発生している(矢印)。この結果は，被覆処理材の場合，き裂が基材表面の凹部への応力集中により発

Fig.8 被覆処理材の縦断面様相, $\sigma=250$ MPa, $N_f=8.9 \times 10^4$
