構内放射線量ルーチンモニタリングの概要

山形大学工学部技術部

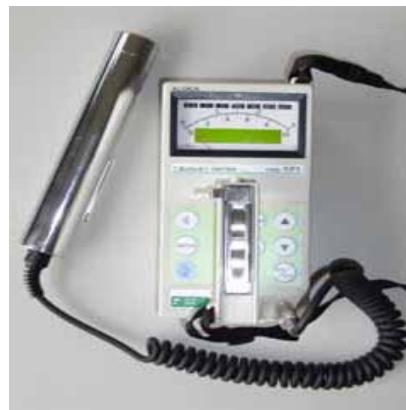
図2. 表面サーベイメーター(ALOKA TCS-171)

2-2. 表面サーベイ (図2)

名称：NaI(Tl)シンチレーション式
サーベイメーター

型番：ALOKA TCS-171
製造番号：R05673

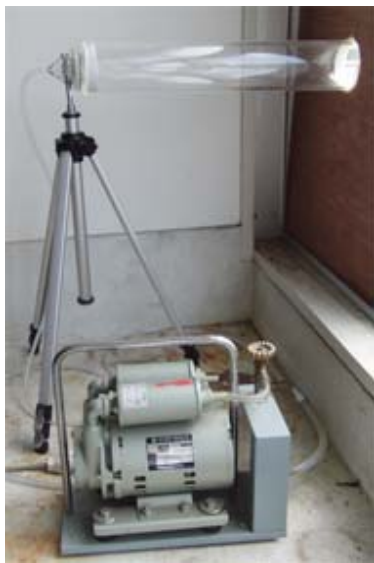
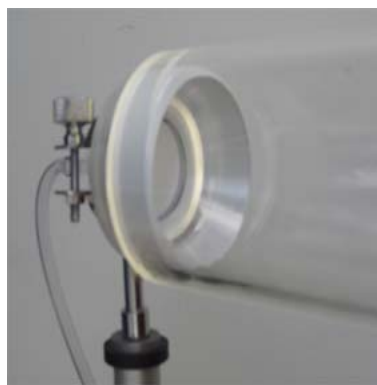
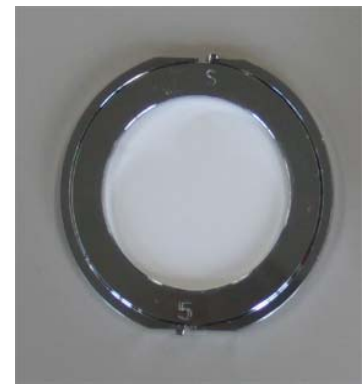
図 3. 大気中のサンプリング装置

(a) 吸引全景

(b) 吸引口（フィルター固定部）

(c) フィルター（内径約 30mm）

大気の場合は、大学内（3-212 号室：地上高約 5 m）の窓から吸引用の亚克力パイプ（外径 8 cm）を外に出し、約 2400ℓ（10ℓ/1 分で 4 時間）を吸引し、直径約 3 cm のフィルターに放射性浮遊物質を吸着させて測定を行っている（図 3）。

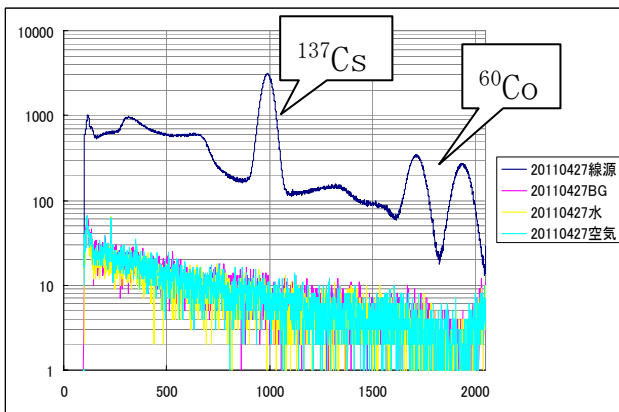
図5. ルーチンワークの測定結果

(a) 4月27日計測

(b) 5月2日計測

(c) 6月20日計測

(d) 8月24日計測

縦軸: カウント (log 表示), 横軸: チャネル (2048)

線源: 200sec, その他の計測対象物: 1800sec

ルーチンワークとして測定している対象物、線源・バックグラウンド・学内水(水道水)・大気に含まれる核種の放射線量を計った結果の一部をグラフとして図5に示す。
