# ものづくりセンター内の安全対策について

機器開発技術室 井元 滝 小泉 隆行 下竹 悠二 和田 真人

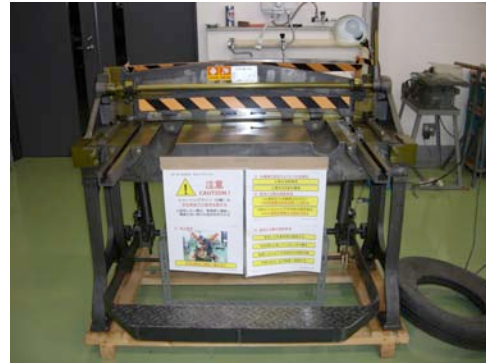
Fig.1 は対策後の裁断機である。手前にあるものが注意書であり、禁止事項と確認事項が記載されている。作業位置は注意書の前であり、作業者は必ず注意書を見ることになるので安全に対する注意喚起をすることができるものと思われる。

Fig.1 対策後の裁断機

- ・裁断機の学生単独での使用禁止措置
- ・安全装置の追加
- ・注意書を掲示する

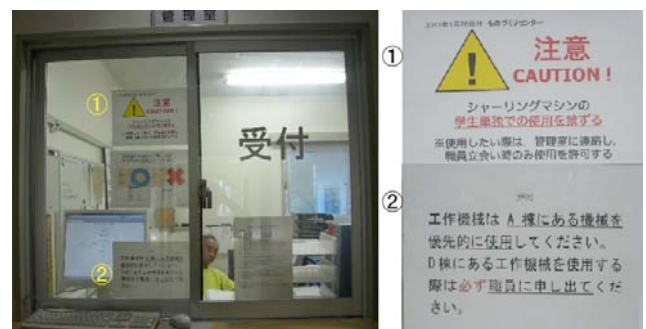
- ・職員による巡回の強化
  - ・センターを利用する学生に声をかける
  - ・職員の常駐する棟の使用を優先する
- 裁断機の使用制限と優先する棟に関してセンター利用者に周知するために Fig.2 の通りセンターの受付に掲示した。

Fig.2 センター受付の表示

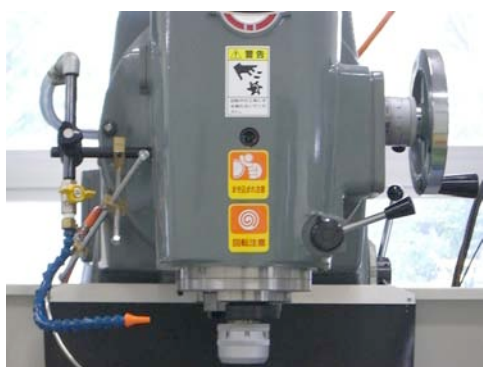
工作機械の危険要因を調査し、市販のステッカーで表示した。Fig.3は、NCフライス盤の例である。

Fig.3 ステッカーの例（NCフライス盤主軸コラム）

- 切断注意（切断機等）
- 回転注意（旋盤等）
- 巻き込まれ注意（旋盤等）
- はさまれ注意（数値制御機等）
- 感電注意（溶接機 放電加工機）
- 手袋禁止（ボール盤等）
- 火傷注意（溶接機）
- 手袋着用（溶接機）
- 高温危険（溶接機）

これらのステッカーは作業員から見える位置に貼り付けることにより作業員に対して注意を喚起することができると思われる。

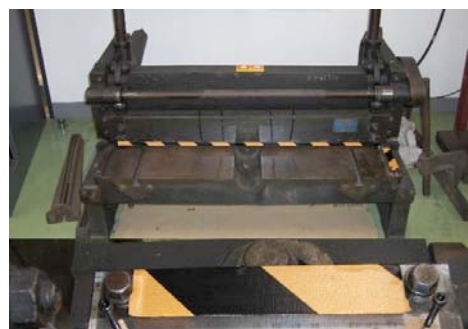
Fig.4は対策後の裁断機である。

前者は微調整を行うときの手の位置を刃から離すことができ、後者を設置することで素材回収時に危険部位に接近せずに済む。これらの対策によって更に安全に作業することができるものと思われる。

Fig.4 裁断機（上：全景 下：スケール貼付部）

- ・安全な位置に微調整用スケールの貼付
- ・回収用のトレイを裁断機下に置く

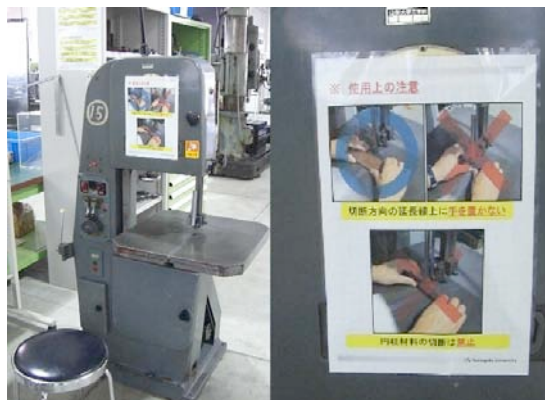
Fig.5 コンタマシンの例

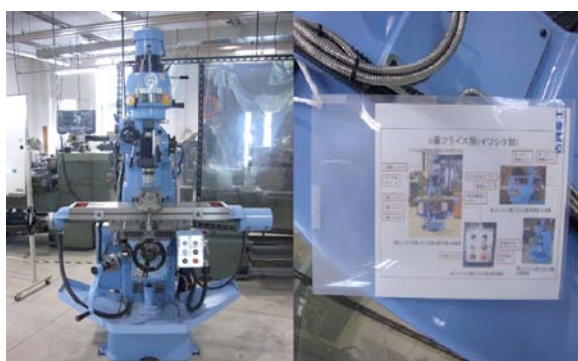
利用方法をまとめた冊子を Fig.6 の様に機械毎に置き、利用者が操作を迷わないようにした。

フライス盤は利用者数と機械の台数が多く、監視の目が行き届きにくい。このことから冊子を置くことで職員等がいなかった場合でも重大な事故につながる操作ミスは回避できると思われる。

Fig.6 フライス盤の例（左：前面 右：左側面）

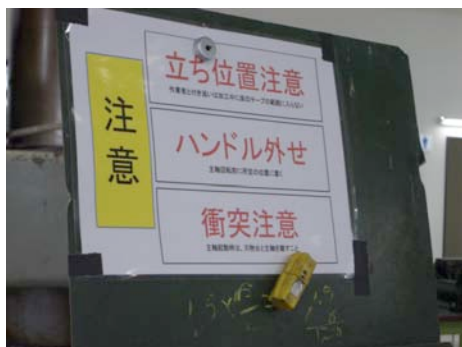
加工前に注意すべき項目を作業員から見える位置に掲示した。Fig.7 にその様子を示す。小さい文字列が詳細内容である。

Fig.7 旋盤の注意事項（主軸台の上）

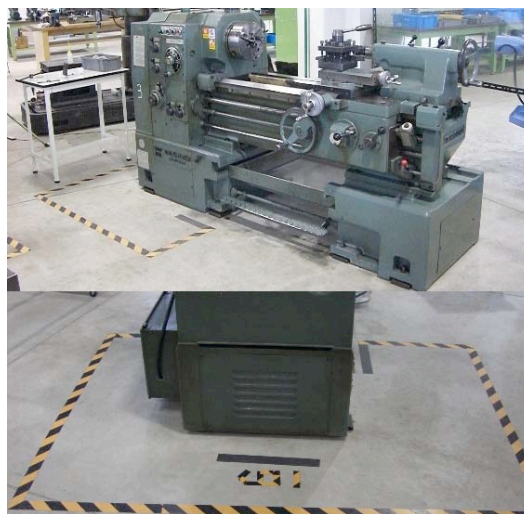
チャック真横等の危険な領域や、主軸回転中に操作すると歯車が破損するレバー類のある主軸台周りの床に虎縞テープを貼り、主軸回転中に立ち入り禁止の範囲を表示した。Fig.8 にその様子を示す。

Fig.8 虎縞テープによる進入禁止の表示

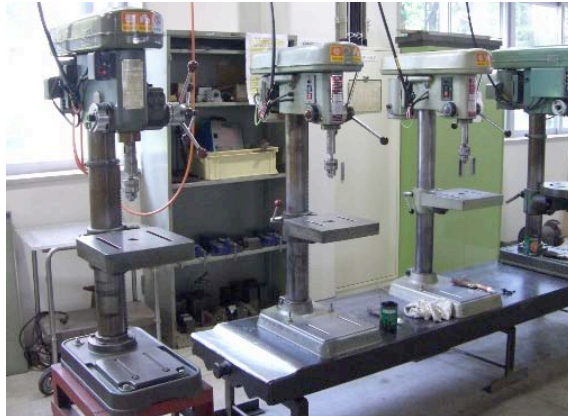
Fig.9 ボール盤の掲示物(下の掲示は奥の配電盤上のもの)

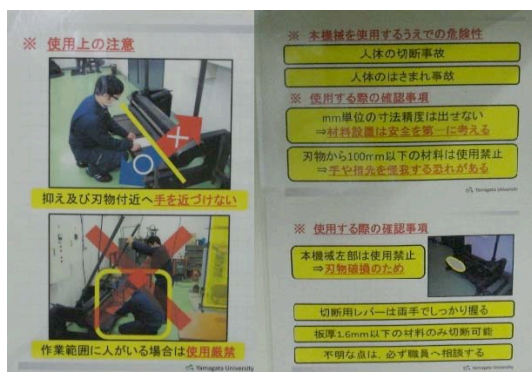
Fig.10 裁断機の掲示物

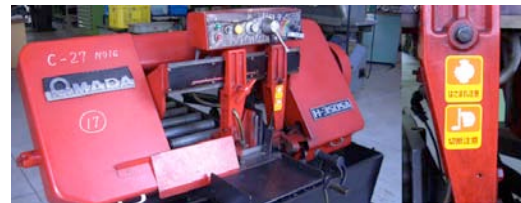
Fig.12 帯鋸切断機に貼りつけたステッカー

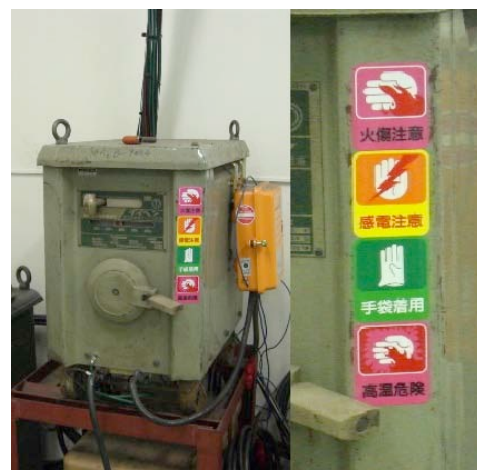
Fig.13 アーク溶接機に貼りつけたステッカー
