ハイドロキシアパタイト被覆処理チタニウム材の生体用材料への適用性

山形大学工学部技術部

機械システム工学科 佐竹忠昭

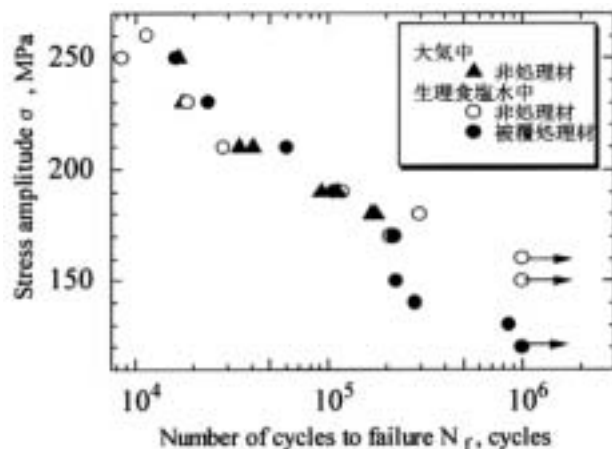
図2 疲労強度特性曲線

非処理材と被覆処理材の生理食塩水中、及び非処理材の大気中で実施した疲労試験結果を図2に示した。非処理材について、大気中と生理食塩水の結果を比較すると、その疲労強度特性に差は認められない。この結果は、基材である純Tiが生理食塩水中では腐食疲

劣を生じないことを示す。

生理食塩水中における非処理材と被覆処理材を比較した場合、応力振幅 $\sigma = 170$ MPa 以上では差が認められない。しかしながら、それ以下の応力振幅では被覆処理材の寿命が著しく低下し、腐食疲労特有の形状を示した。10⁶ 回の耐久限度は非処理材は $\sigma = 160$ MPa、被覆処理材は $\sigma = 120$ MPa と得られた。

1) HAP 被覆処理材は $\sigma = 170$ MPa 以上の応力振幅域において、非処理材と同様な疲労強度を有するが、それ以下の応力振幅域では腐食の影響により疲労強度は低下する。

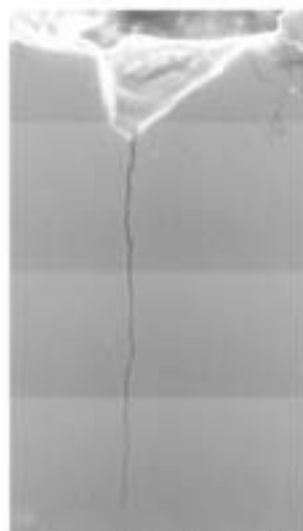
腐食の影響が大きく非処理材と比較して寿命が著しく低下した被覆処理材の縦断面様相を図3に示した。グリットブラスト処理により形成された凹部が応力集中源となり、き裂が発生している。また、皮膜は剥離しており、生理食塩水はき裂内部にまで容易に侵入できたことを示す。図4は低応力振幅域における非処理材(a)と被覆処理材(b)の破壊源近傍の微視的様相である。同図(a)では腐食の痕跡が認められないのに対して、同図(b)では破面全体に腐食生成物が形成されている。この結果は、グリットブラスト処理による基材表面層の加工硬化や隙間腐食の影響と考える。

図3 被覆処理材の疲労き裂発生
 $\sigma = 140$ MPa, $N_f = 2.8 \times 10^5$
