減圧プラズマ溶射 Ti 被覆処理材の界面反応と σ 相形成

山形大学工学部技術部
機器分析技術室 佐竹忠昭

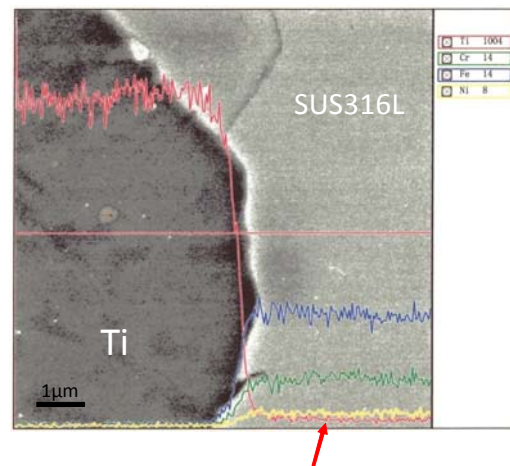
Fig.2 界面のライン分析

反応相の形成には拡散現象が必要となるので、界面近傍について 1 万倍で EDS によるライン分析を実施した。FE-SEM を使用し、分析には附属の EDS を使用した。加速電圧は 15kV である。Fig.2 に結果を示す。界面近傍の各分析ラインに幅約 $1\mu\text{m}$ の傾斜領域が認められるが、これは特性 X 線の発生領域が加速電圧 15kV で Ti は約 $1\mu\text{m}$ 、Fe,Cr,Ni では約 $0.5\mu\text{m}$ となることに起因す

ると考えられる。約 $1\mu\text{m}$ の X 線発生領域が左から右へ界面を横断する形で分析が実施されたとすれば、Ti は約 $1\mu\text{m}$ の幅で漸減し、Fe,Cr,Ni は逆に漸増するためである。また、界面の極近傍に強い拡散現象（Fe、Cr、Ni の集積）があれば、この、直線的な傾斜領域は乱れるはずである。すなわち、この傾斜領域は、特性 X 線の発生領域の広がりによるものであり、構成元素の拡散によるものではないと推察される。さらに、図中矢印で示した Ti の 0 パーセントラインに注目するとラインはフラットであり、Ti の拡散を示す右下がりの傾向が認められない。Fe,Cr,Ni につい

でも同様の傾向を示している。

上述のようにEDSの空間分解能が約 $1\mu\text{m}$ であることから、サブミクロンの拡散については判断が困難となるが、上記結果から考えて、SUS316LにTiを溶射した場合、界面での拡散は、サブミクロン領域内の弱い現象と判断される。
